**ROTURA DE UN TERRAPLEN SOBRE RESIDUOS MINEROS
DE NATURALEZA LIMOSA**

Fernando Román
Prof. Dr. Ing. de Caminos
U.P.M.

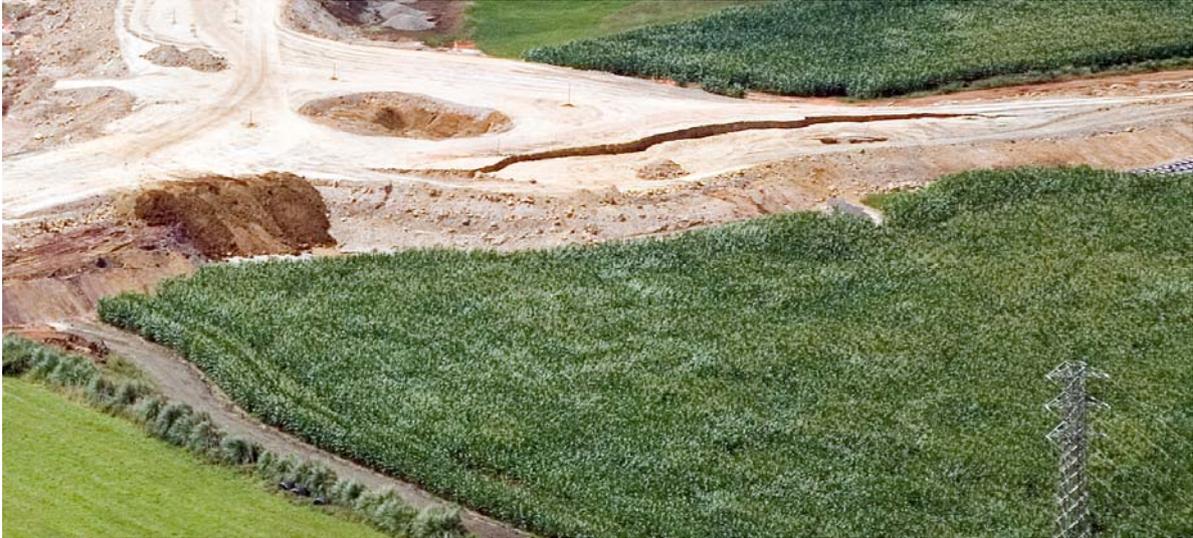
Un día después de producirse el deslizamiento, la señal más visible en su borde trasero era una ostentosa grieta de unos 80 metros de longitud (en sentido perpendicular al movimiento), con una apertura que en la primera inspección tenía anchuras del orden de 1 metro y con saltos verticales considerablemente menores, de no más de 60 cm. No se observaban basculamientos hacia el labio no movido. El pie del deslizamiento se encuentra en un maizal en el que se observaban abombamientos, ascensos del orden de 1 metro y cabalgamientos que parecían denotar un movimiento traslacional.

Foto 1.- Vista aérea desde el Norte unos días después de la rotura

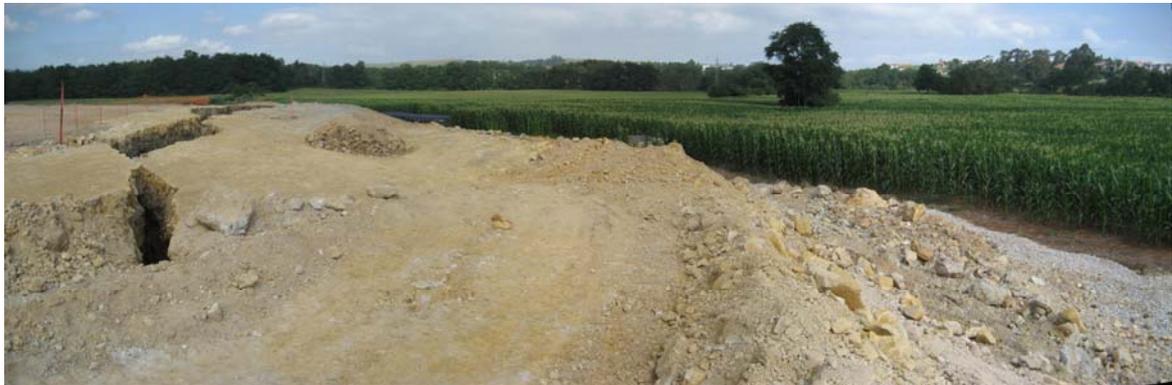
Foto 2.- Vista desde el Este inmediatamente después de la rotura

La amplitud de la zona movida, en sentido del movimiento, comparada con la altura de tierras junto con las observaciones anteriores, indujo a pensar en un principio en un deslizamiento con una componente horizontal muy clara. Para tratarse de un deslizamiento circular se estimó que la potencia del terreno poco resistente debería ser importante, cosa que los sondeos más cercanos no habían detectado.

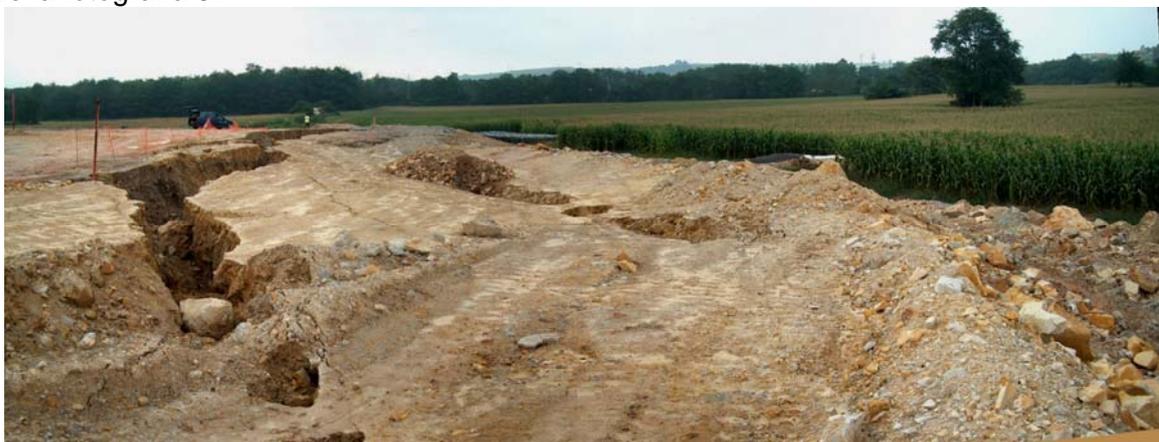
Con el tiempo, el deslizamiento fue evolucionando dos meses después presentaba el aspecto de la fotografía 3.

Foto 3.- Aspecto del deslizamiento dos meses después.

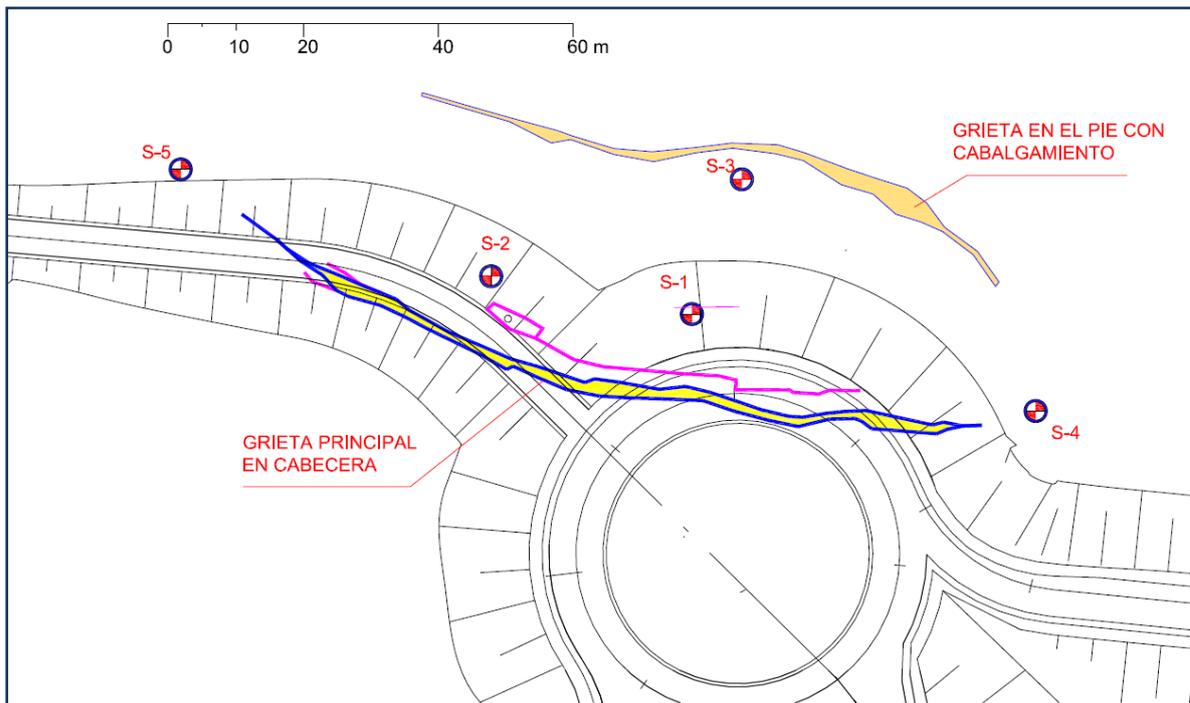
Figura 1.- Planta de grietas y sondeos.

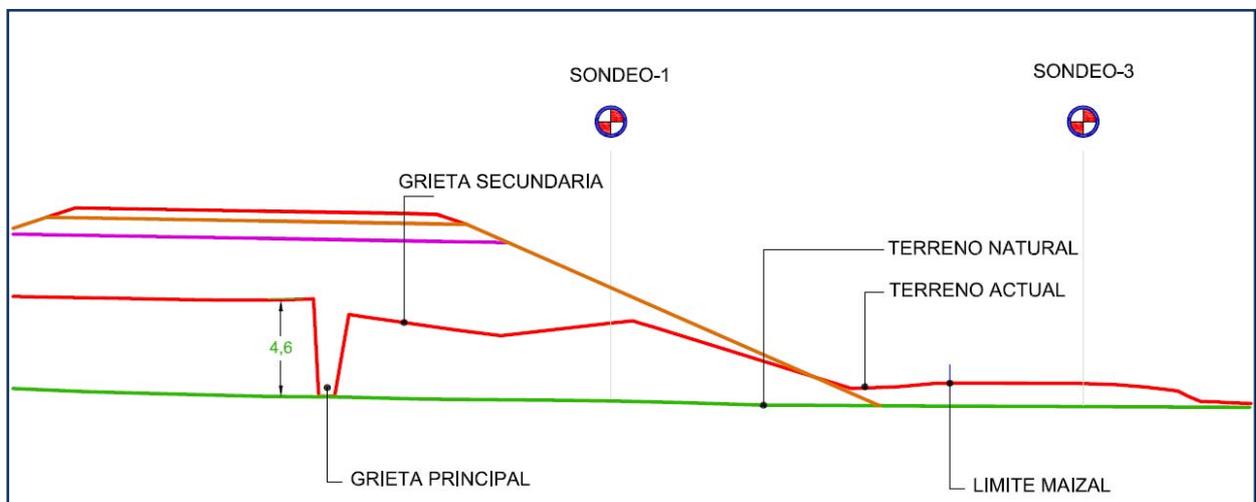
Figura 2.- Perfil transversal representativo de la sección final y de la del momento de la rotura.

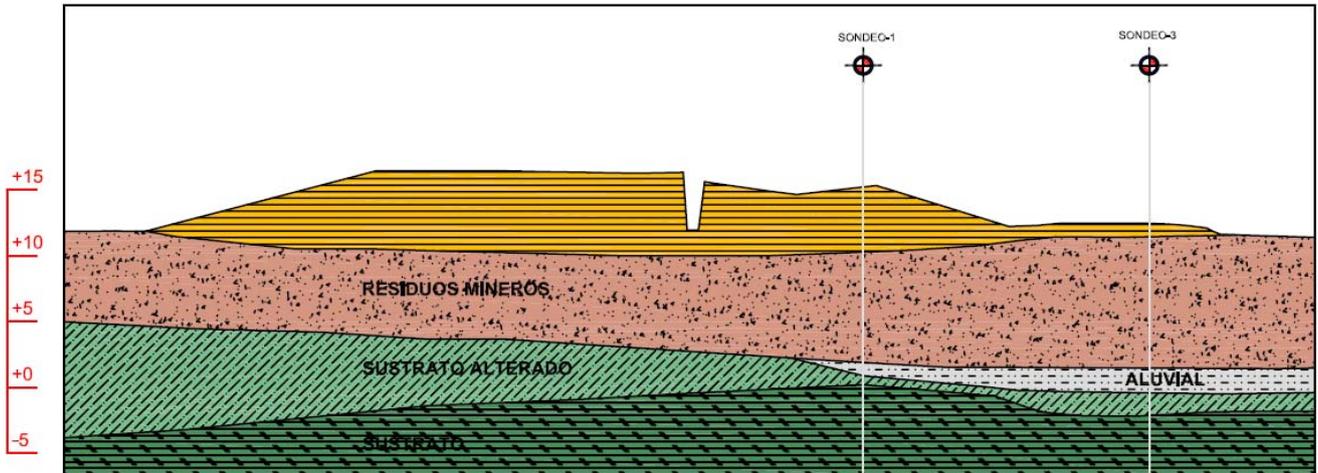
Figura 3.- Perfil geológico del terreno deslizado

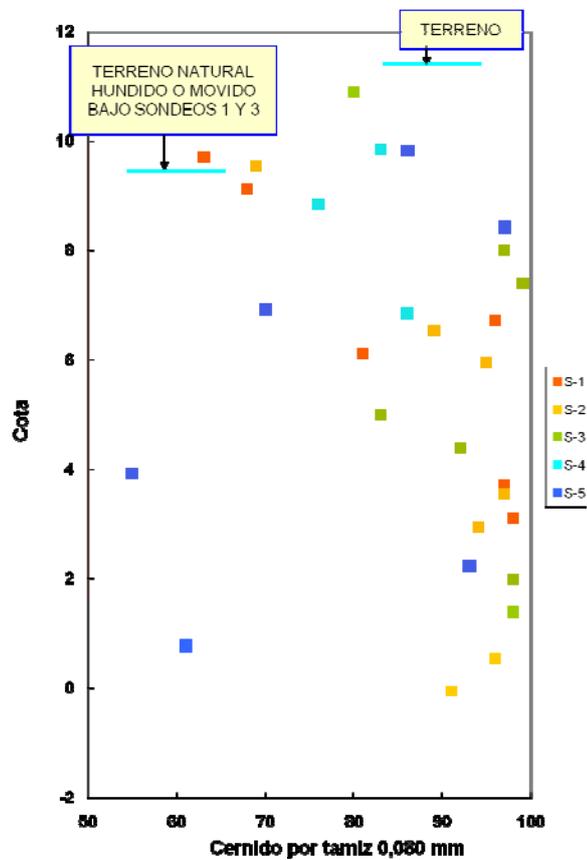
Figura 4.- Porcentaje cernido por el tamiz 80 micras a distintas cotas.

Puede concluirse que ninguna de las muestras ensayadas ha dado finos en menor proporción que 55% y que en su mayor parte es mayor del 80%. Es decir los residuos mineros ensayados son de naturaleza “fina”.

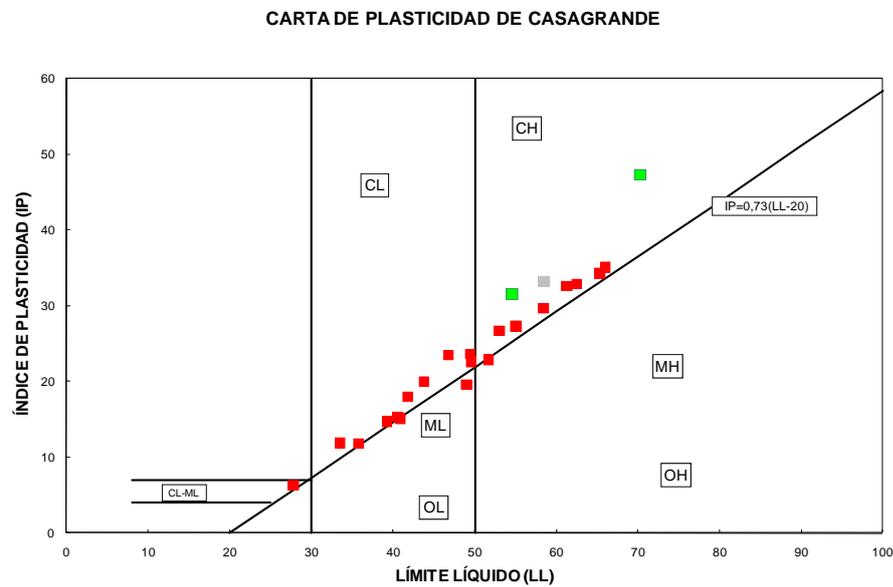
Puede verse cómo se agrupan muy pegados a la línea **A** lo que nos dice que son suelos de una plasticidad intermedia entre las arcillas limosas y los limos arcillosos.

Figura 5.- Carta de plasticidad de Casagrande. En rojo los residuos mineros. En gris el aluvial y en verde el sustrato triásico alterado.

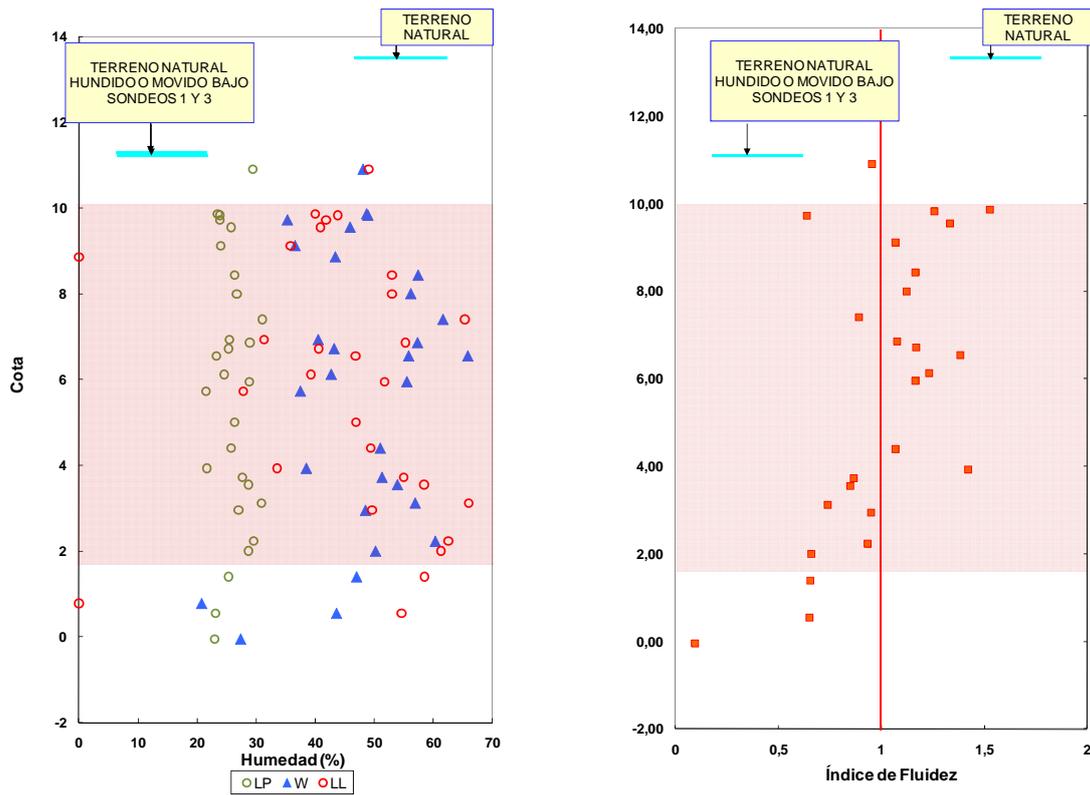
Se presentan con contenidos de agua importantes de forma que están cerca y, en algún caso por encima, del Límite Líquido, como puede verse en la figura 6 donde se han representado la humedad entre los Límites Plástico y Líquido así como la variación del Índice de Fluidéz con la cota. La zona coloreada es la correspondiente a los residuos mineros.

Puede verse que entre las cotas +10 y +4 el Índice de Fluidéz es siempre mayor que la unidad, lo que quiere decir que el suelo está en un estado de humedad mayor que la del Límite Líquido.

Figura 6.- Variación de la Humedad y los Límites de Plasticidad con la cota. Variación del Índice de Fluidez.

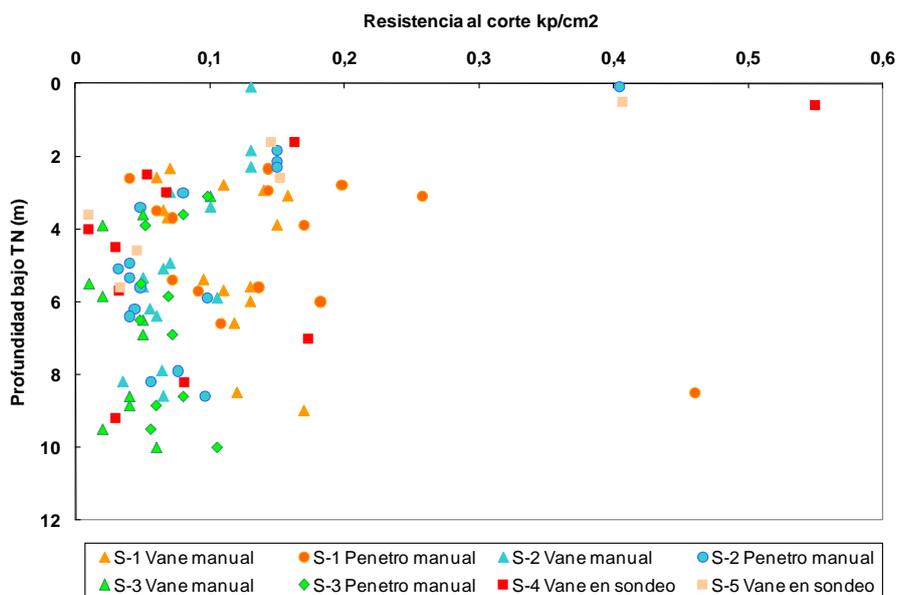
Hay que destacar que las resistencias han sido mínimas. Los golpes de hinca del tomamuestras y del SPT son frecuentemente nulos, descendiendo tan solo por la acción del peso del varillaje en muchas ocasiones.

Figura 7.- Resistencia al corte medida in situ. Todas las medidas.

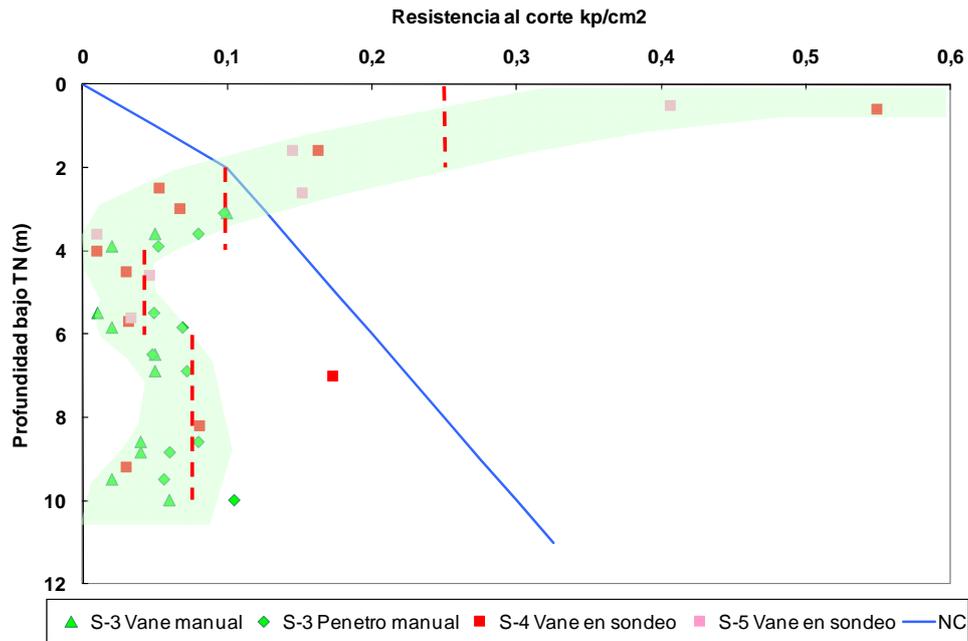
Figura 8.- Resistencia al corte medida in situ fuera del terraplén y línea correspondiente a un suelo normalmente consolidado (NC).

En la figura 8 se ha representado además, la resistencia que ofrecería un suelo normalmente consolidado (con $S_u=0,25 \sigma'$) y también se representa una discretización en tramos con los valores que podrían ser representativos de la resistencia. Debe decirse que las resistencias medidas comparadas con las de un suelo normalmente consolidado indican un estado no muy usual para un suelo depositado hace más de 60-70 años.

Si se compara la figura 8 con la 9, puede intuirse que bajo el terraplén se había producido una ganancia de resistencia del orden de $0,04 \text{ kp/cm}^2$ debido a la consolidación del terreno en los

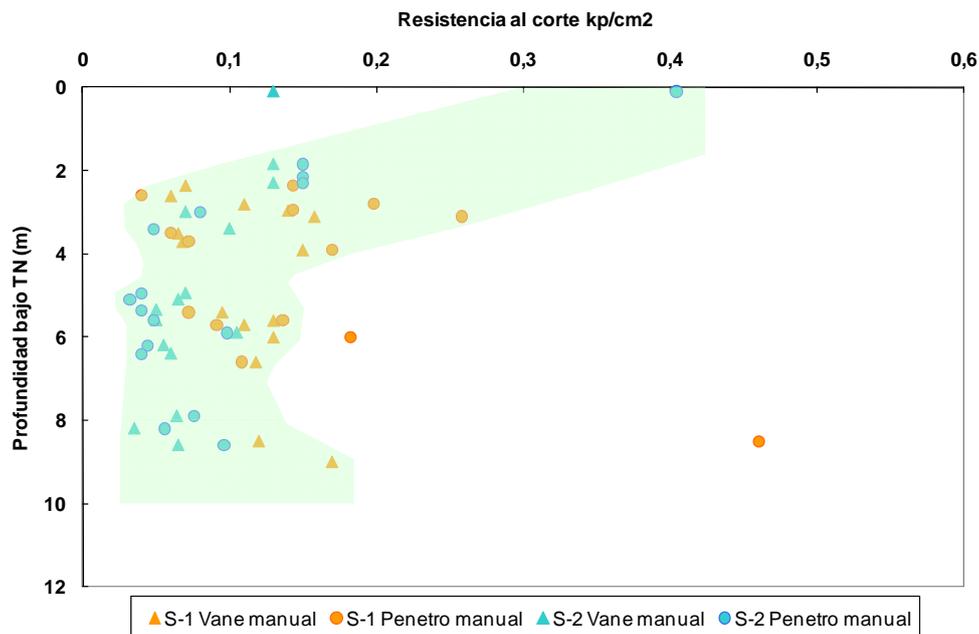
Figura 9.- Resistencia al corte medida in situ. Bajo el terraplén.

escasos días que estuvo sometido a la carga antes de romperse. Esta ganancia supone que la presión efectiva aumentó en un valor próximo a $0,16 \text{ kp/cm}^2$. Si se tiene en cuenta la subida progresiva de tierras en los meses anteriores a la rotura, podía concluirse, que se había producido una consolidación del orden del 40%.

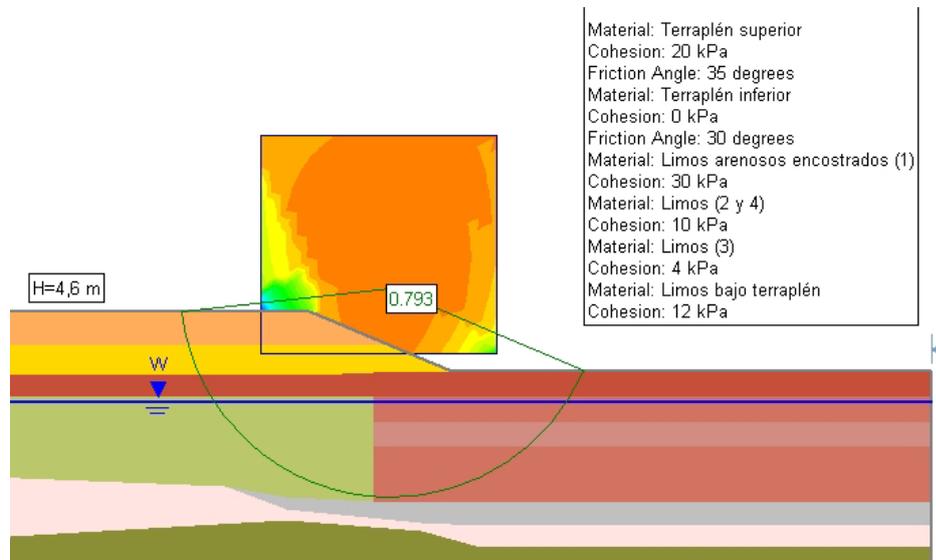
Figura 10.- Coeficiente de seguridad en rotura.

Debe reconocerse que las características manejadas eran en algún caso ligeramente mejores que las medias que se deducían de los vanes in situ, pero este incremento era obligado para explicar la rotura.

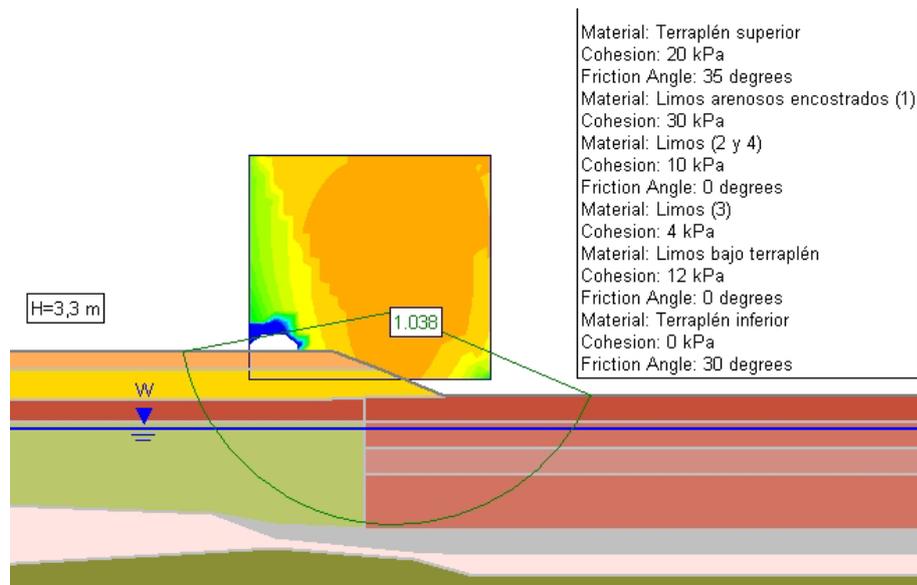
Figura 11.- Coeficiente de seguridad para la altura anterior a la rotura

Para la altura de 3,30 m el talud resultaba en el límite de la estabilidad, bastando con levantar unos decímetros de tierra para que la inestabilidad se manifieste.

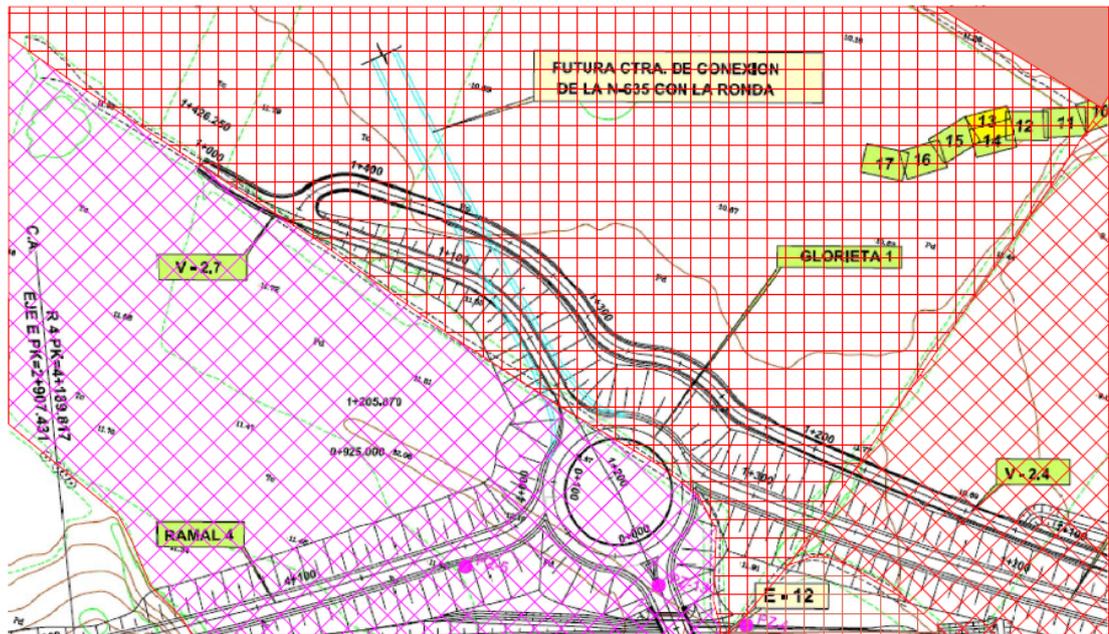
La delimitación de la zona de la rotura pudo explicarse por varias causas pero la más influyente era la coincidencia de la grieta de cabecera con la alineación del linde que separa dos recintos de balsas antiguas. En la figura 12 se ha marcado una hipótesis sobre las diferentes balsas de residuos. De hecho, en los sondeos en el tronco de la autovía, el espesor de residuos es menor como se aprecia en la figura 13.

Figura 12.- Delimitación de parcelas que podrían (¿?) corresponder con diferentes balsas de residuos.

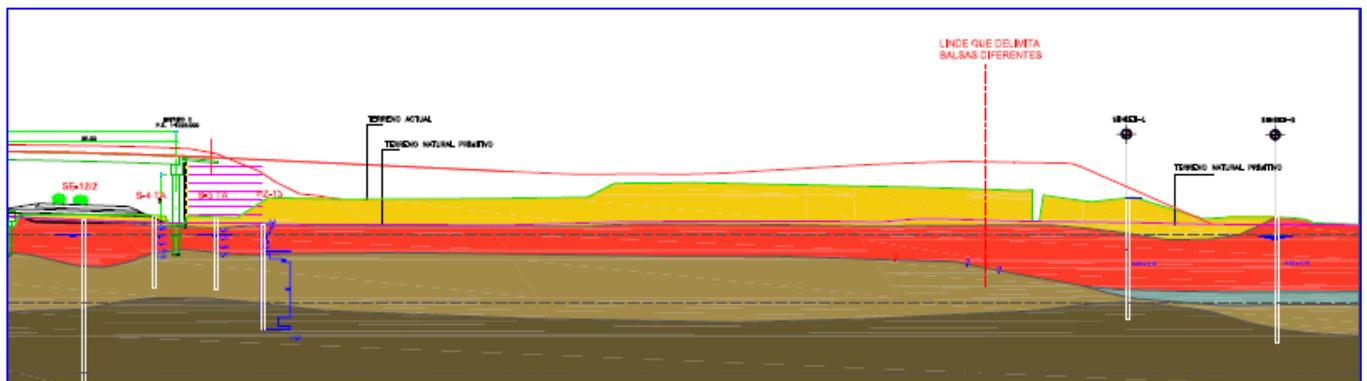
Figura 13.- Variación del espesor de los residuos mineros entre el tronco de la autovía y la rotonda donde se produce el deslizamiento.

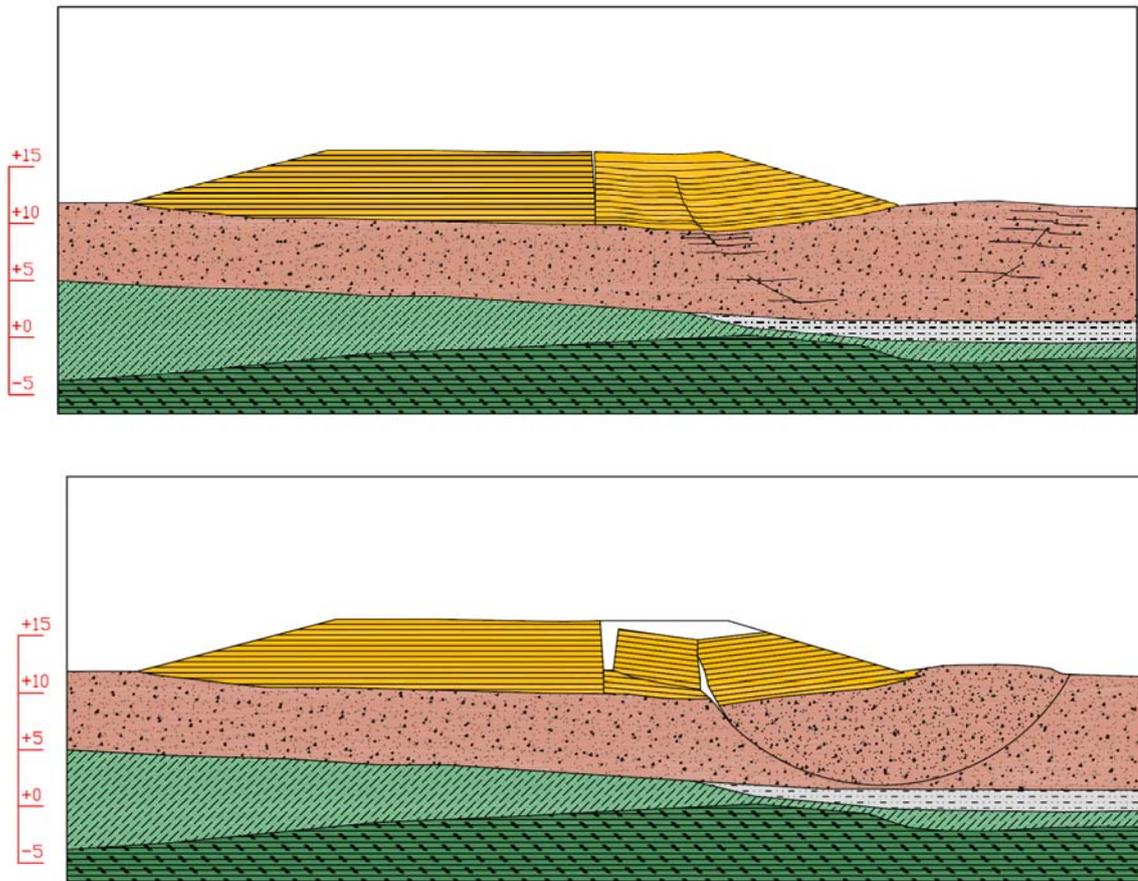
La existencia de una zona más hundida entre grieta trasera y el borde de talud puede explicarse con la figura 14 sin más comentario que el de su propia observación:

Figura 14.- Explicación gráfica del mecanismo de rotura y de los signos visibles en la hipótesis de un deslizamiento circular.
