COMITÉ NACIONAL ESPAÑOL DE GRANDES PRESAS

ANÁLISIS DEL INCIDENTE DE LA PRESA DE OROVILLE. LECCIONES APRENDIDAS

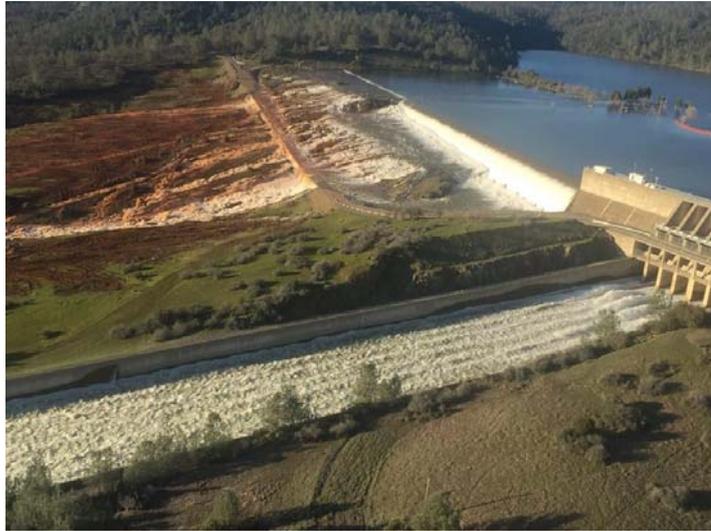
Imagen 2: Aliviadero principal (en primer término) y aliviadero de emergencia. La erosión en la ladera aguas abajo del aliviadero de emergencia es evidente.

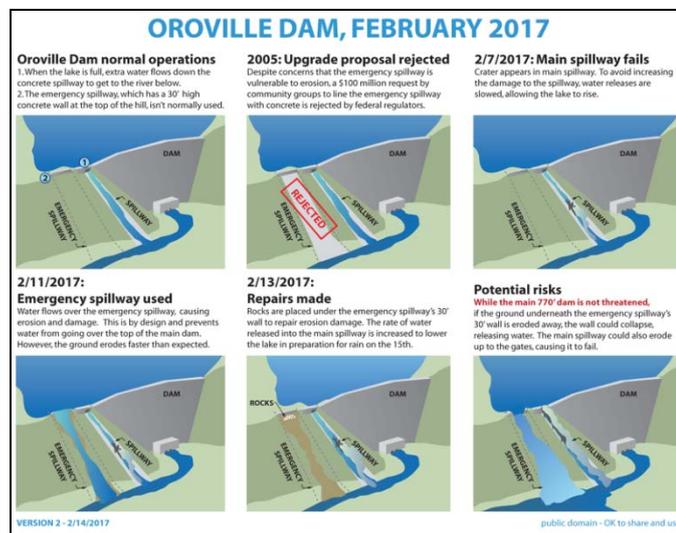
Imagen 3: 1. Operaciones normales en la presa de Oroville. 2. Propuesta de actualización rechazada en 2005. 3. Rotura del aliviadero principal a partir del 7 de febrero de 2017. 4. Comienza el uso del aliviadero de emergencia. 5. Avance de la erosión. 6. Riesgos

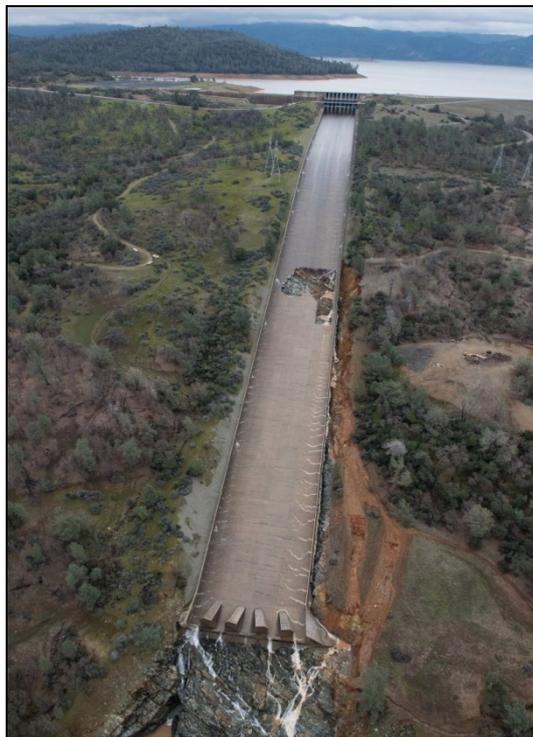
El primer desencadenante de los hechos que dan lugar a la evacuación posterior es la aparición de daños en el aliviadero principal en la tarde del 7 de febrero. En ese momento se estaba vertiendo un caudal aproximado de 1.400 m³/s y las aportaciones al embalse eran altas. Las imágenes tomadas del socavón inicial muestran

la losa de hormigón del aliviadero “aparentemente apoyada” en algunas zonas sobre suelo de gran potencia. No parecen existir anclajes de la losa.

Imagen 5: Vista del aliviadero principal de la presa con el incipiente socavón en su zona central.

Durante la operación del aliviadero principal el 7 de febrero de 2017, la penetración de agua a través de las grietas y las uniones en la losa del canal produjeron fuerzas de subpresión debajo de la losa que superaron su resistencia estructural en una sección situada en la zona de mayor pendiente del canal de descarga. La sección de losa levantada expuso la roca subyacente, de baja calidad en esa ubicación, a una erosión severa inesperada, lo que da como resultado la eliminación de secciones de losas adicionales y más erosión.

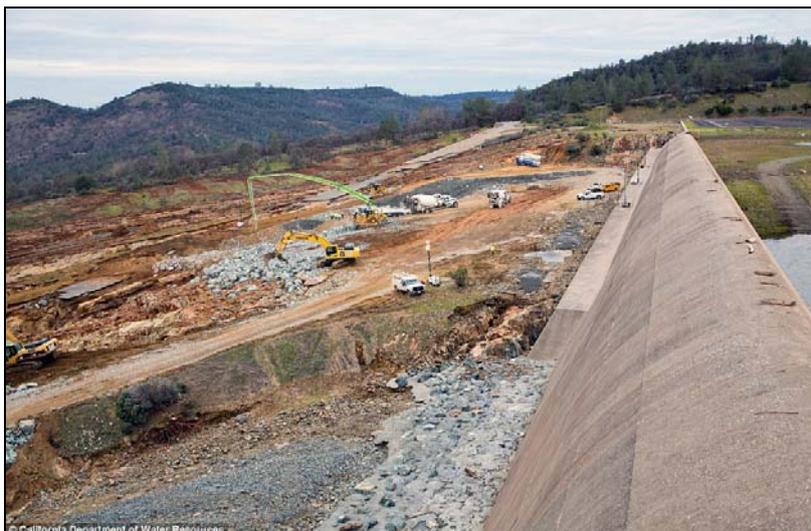
Imagen 6: Trabajos de reparación en el aliviadero de emergencia.

Cuando el nivel del embalse descendió por debajo del umbral del aliviadero de emergencia, se iniciaron los trabajos de reparación. Estos trabajos incluyeron el vertido de hormigón y la colocación de escollera y sacos de tierra con objeto de estabilizar el pié del aliviadero de emergencia en particular y toda la zona afectada por el vertido en general. Los trabajos se hicieron con medios terrestres y aéreos (colocación de sacos de tierra mediante helicópteros).

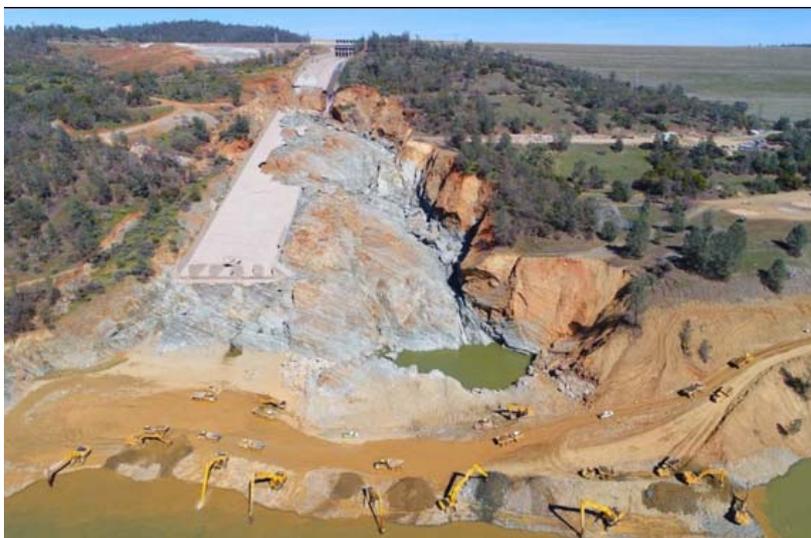
- 10/02/2017 viernes: se producen los siguientes acontecimientos:
 - Los daños en el aliviadero habían crecido hasta 90 m de anchura, 152 m de longitud y 15 m de profundidad.

Imagen 7: Estado final del aliviadero principal de la presa de Oroville tras el incidente (27/02/2017).

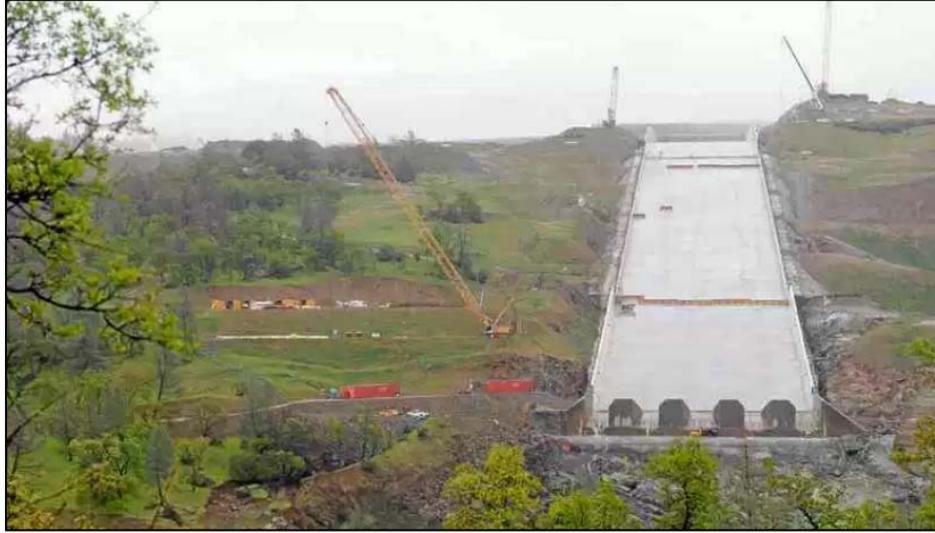
Imagen 8: Estado del aliviadero principal de la presa de Oroville en febrero de 2018. Pese a que su estado parece “casi” normal, aún queda mucho trabajo por hacer.
