# ESTABILIDAD DE UN GRAN DESMONTE EN LA AUTOVIA DEL CANTÁBRICO (PESUÉS) LIGADA A LA TÉCNICA DE EXCAVACIÓN.

**D. Fernando ROMÁN**

Dr. Ingeniero de Caminos  
Intecsa-Inarsa

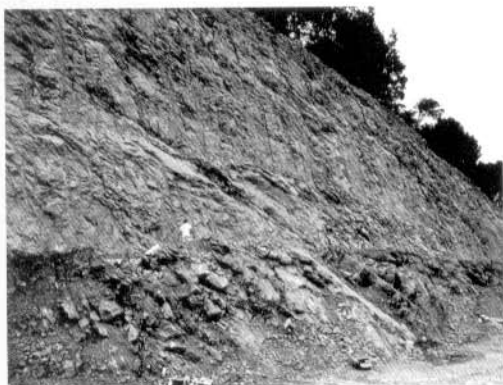
*Foto 1.- Junta de estratificación abierta con relleno arcilloso húmedo*

cierta continuidad con un relleno de arcilla, arena y fragmentos calcáreos no meteorizados, por las que además se observaban pequeñas surgencias de agua y fenómenos cársticos decimétricos.

- Existencia de dos juntas de estratificación abiertas con rellenos arcillosos y húmedos.

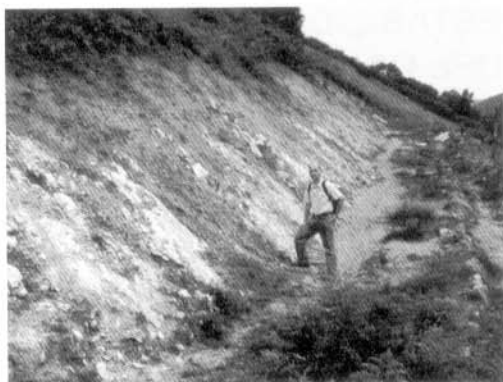
*Foto 2.- Juntas de estratificación en niveles con fracción margosa importante en el primer camino auxiliar en la parte final del desmonte.*

Sin embargo, en la mitad occidental, por encima de una de las dos juntas de estratificación abiertas mencionadas, la roca se presentaba tableada y con las juntas más meteorizadas y pasando gradualmente hacia capas más margo-calcáreas o en alternancia con niveles margosos.

- Existencia de niveles margosos en capas por encima de éstas y en un tercio final del desmonte.

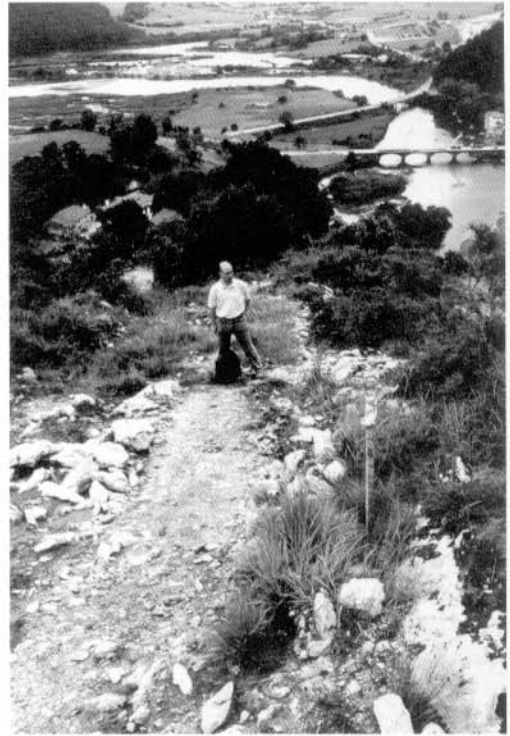
*Foto 3.- Aspecto del afloramiento de la junta identificada en la ladera.*

En la foto 3 se identificó tras un desbroce el afloramiento de una de las juntas de estratificación y a lo largo de dicho afloramiento se tomaron coordenadas de suficientes puntos como para determinar su geometría espacial. Así se llegó a la conclusión de que esta superficie de estratificación podía materializarse en la combinación de dos planos:

- El plano superior presentaba un rumbo N-109° y buzamiento de 36° hacia el Norte.

- El plano inferior presentaba un rumbo N-99° y buzamiento de 42° hacia el Norte.

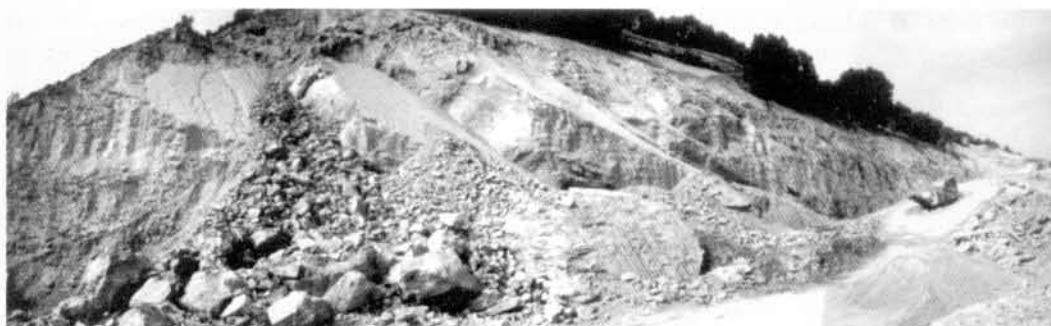
*Foto 4. Roturas por deslizamiento plano. Los bloques de roca remanentes en el talud pero descalzados, presentaban grietas de tracción en la parte superior y estaban en riesgo inminente de deslizamiento.*

Apenas reiniciadas las excavaciones para el suavizado se produjo el deslizamiento de bloques de roca de considerables dimensiones como los de las fotos 4 y 5.

En las fotos anteriores puede apreciarse la "lisura" de los planos de estratificación que, observados de cerca, presentaban aspecto de estar más abiertos que los que se habían reconocido antes del suavizado.

La explicación a este deslizamiento o, mejor dicho, la justificación de que se iniciara en el momento de la reexcavación puede achacarse perfectamente a la acción de la voladura.

Sin embargo, pese a esta cuidadosa excavación, es muy probable que la resistencia al corte de las juntas se viera afectada por la energía de los explosivos y que se despegaran o que su resistencia disminuyera lo suficiente para provocar las roturas planas.

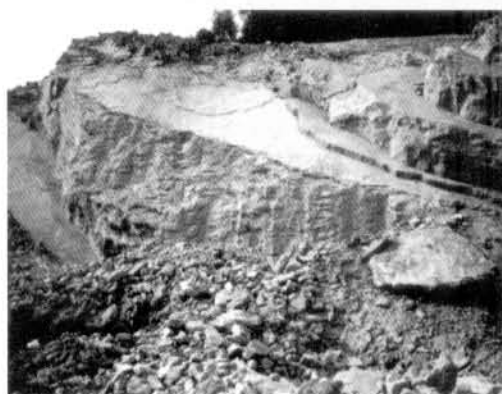
*Foto 5.-Detalle de uno de los bloques con su pie descalzado con grietas en la parte superior.*

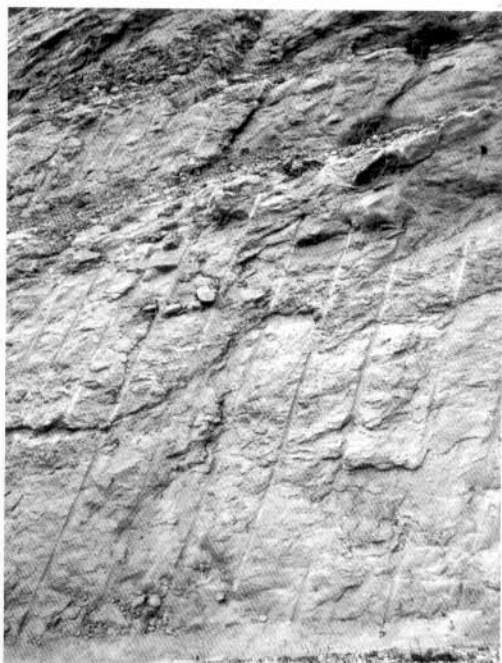
Foto 6.- Aspecto del precorte en el talud de 40°, cuatro años después.

Se prestó especial atención al diseño de las voladuras tanto del precorte (foto 6) como del grueso de la sección teniendo siempre en cuenta que se estaba trabajando sobre un desmonte en un equilibrio estricto como el mencionado.

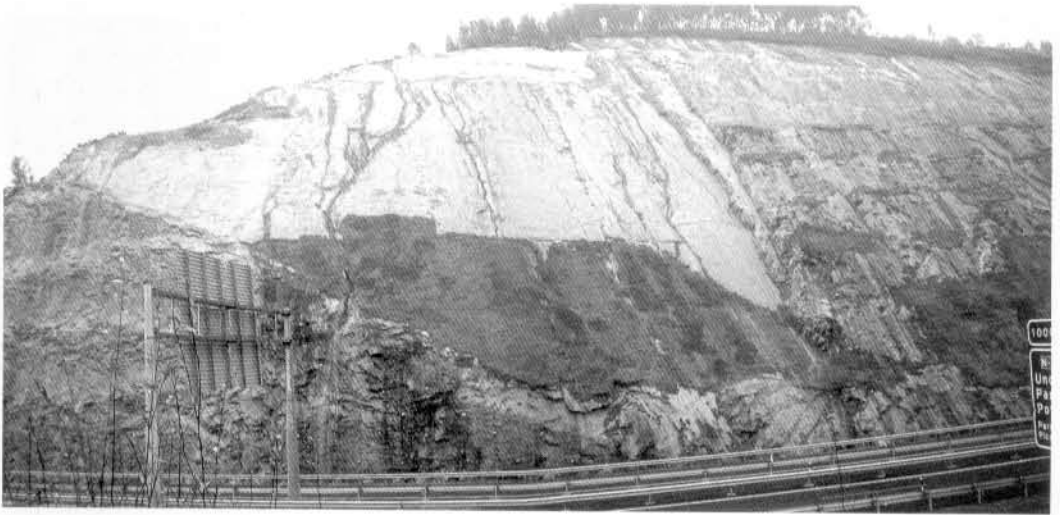
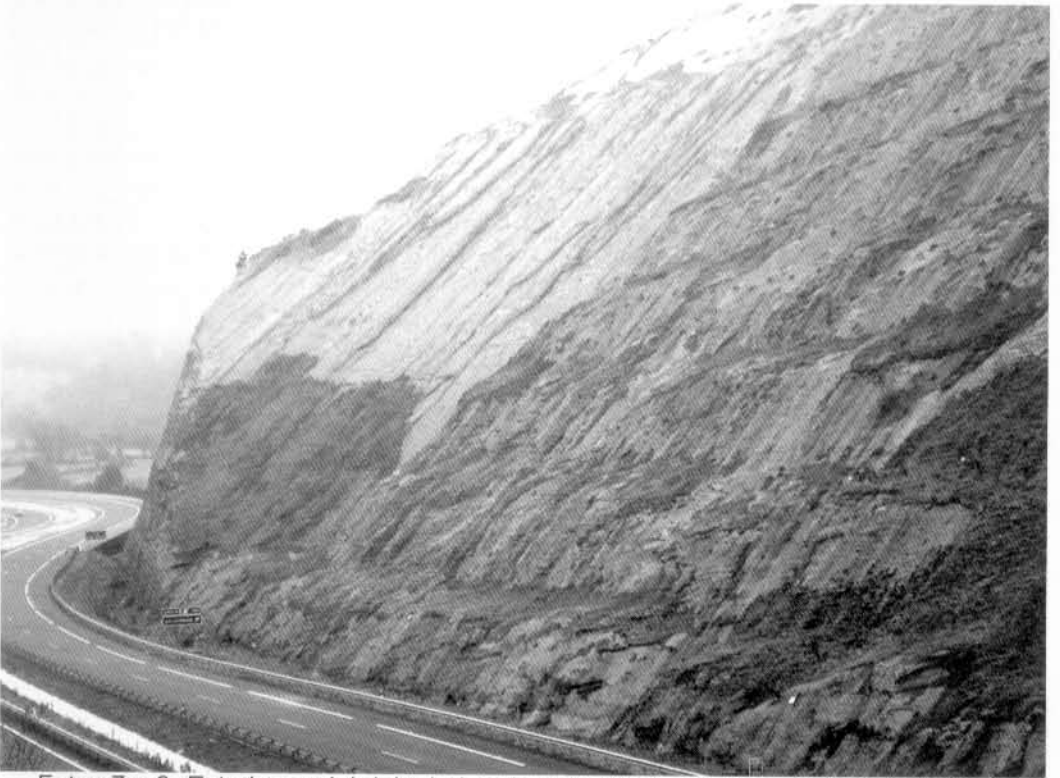
Fotos 7 y 8.-Estado parcial del talud en la actualidad, donde se aprecia la junta de estratificación inferior que ha quedado completamente expuesta.

El talud finalmente tuvo que ser excavado desde coronación con un talud de 40° por encima de la junta de estratificación inferior anteriormente mencionada y complementarse con un bulonado sistemático para combatir los riesgos de deslizamiento de capas con un rumbo ligeramente oblicuo en la mitad occidental del talud. En la parte inicial - la oriental - la ausencia de juntas abiertas, es decir, el carácter masivo del macizo rocoso, permitió mantener un talud 1H:3V, aunque complementado con una serie de anclajes que garantizaban la seguridad en una hipótesis de menor resistencia al corte de alguna zona. Las fotos 7 y 8 ilustran el estado final.
