DISEÑO, AUSCULTACION E INSTRUMENTACION DE UN TALUD DE DESMONTE DE AUTOPISTA (BENICASIM) FRENTE A ROTURA POR UNA JUNTA DE ESTRATIFICACION

F. ROMAN

Ingeniero de Caminos, Canales y Puertos, INTECSA

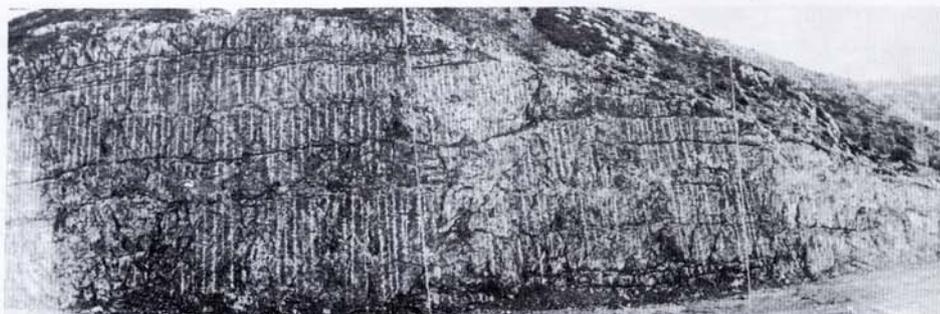
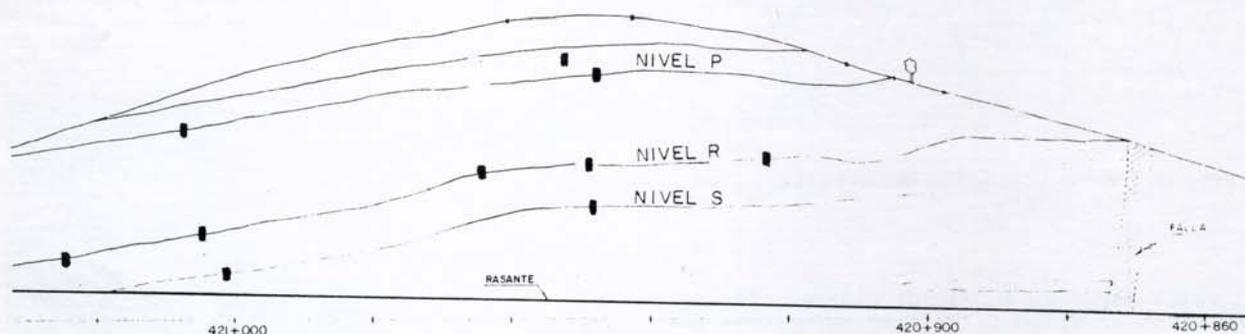
Conforme avanzaba la excavación del primer banco, de unos 14 m de máxima altura, se detectaron entre los 4 y 9 m de profundidad, cinco juntas de estratificación que tenían

Fig. 5. Perspectiva del talud en la máxima altura con indicación de los niveles arcillosos replanteados y con la situación de los "detectores" colocados.

un relleno arcilloso (Fig. 5 y 6). Por una parte podía tratarse de niveles margosos - muy delgados pues en muestras tomadas se apreciaban fósiles de orbitolinas típicas de las margas de la zona; por otra parte podría tratarse de un relleno arcilloso procedente de una descalcificación de las calizas, perteneciendo los fósiles a las propias calizas de naturaleza margosa. Además dentro de estos niveles existían muchos fragmentos calcáreos englobados en la matriz arcillosa.

En este nivel se observó que, aunque la continuidad a lo largo del desmonte era total, el estrato no era una superficie plana sino algo alabeada, en ocasiones quebrada y que en suma presentaba una macrorugosidad en esa dimensión, de amplitud mayor a la del espesor del nivel (Fig. 5 y 6).

En dicha fase de la excavación se apuntó la posibilidad de que la menor resistencia al corte a través de esas juntas de estratificación podría obligar a adoptar medidas estabilizadoras (anclajes) o a un descabezado del talud excavado con un talud de 30° por encima de la junta más baja que tuviese el relleno arcilloso.

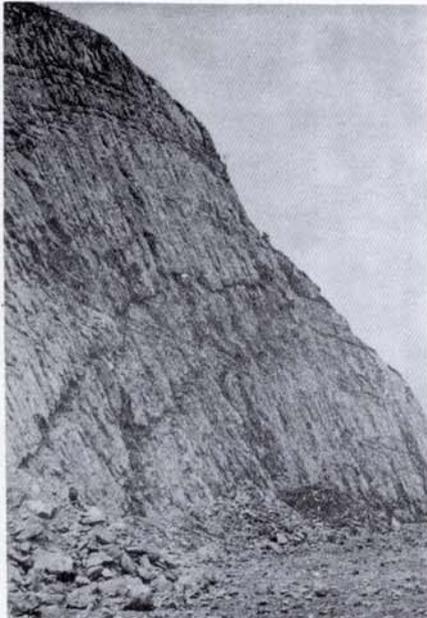
- A partir del P.K. 414+100 los buzamientos son algo mayores, pero el nivel R ya no aflora por el pie del desmonte. -
Fig. 6

Fig. 6. Vista del talud en dirección Valencia. Los niveles R y S "desaparecen" a partir de este punto.

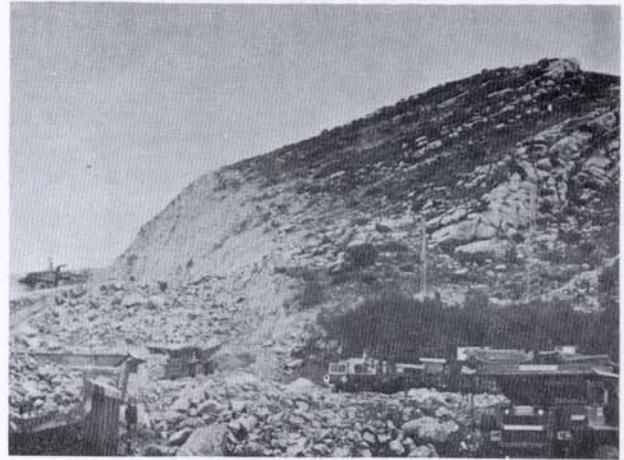
En los hombros del desmonte se procedió a identificar y "casar" las juntas de estratificación aflorantes en el talud con los estratos marcados en la ladera, operación que resultó bastante dificultosa, teniendo que recurrir a fotografías y observaciones hechas desde puntos situados a una gran distancia (Fig. 7).

Fig. 7. Un momento de la excavación del segundo banco. Notense los afloramientos de los niveles diferenciados en la ladera.

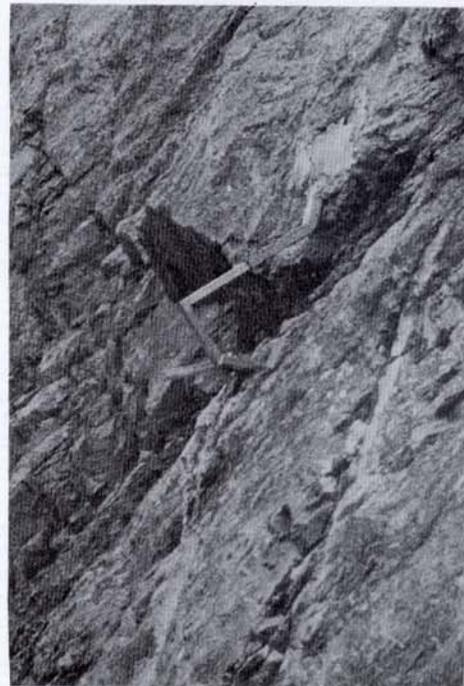
Fig. 9. Detector colocado en el nivel R.

La observación de los detectores, por su mayor sencillez, ha venido realizándose con mayor frecuencia, sin detectar movimiento alguno. Tres de los aparatos han sufrido desperfectos por impacto de rocas o por defecto de sujeción del propio aparato o del bloque sobre el que se fijaban.

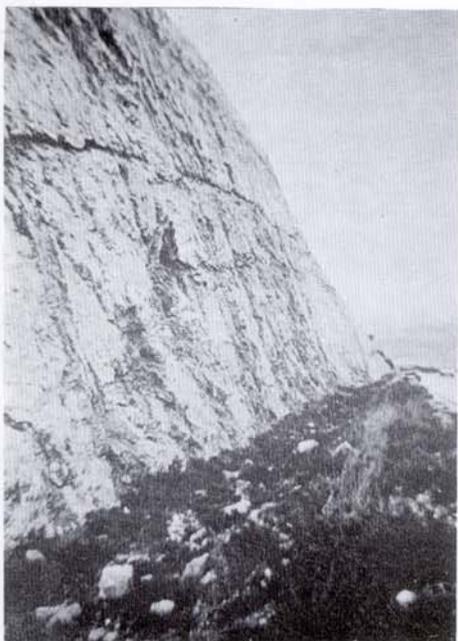
Fig. 10. Aspecto del cunetón de recogida de bloques alpié del talud en Abril 1982.

El talud diseñado 2H=5V en base a las juntas de diaclasado ha resultado adecuado no habiéndose producido ninguna caída de fragmentos que no haya sido recogida por el cunetón de pie de talud. Fig. 10., lo que apoya la eficacia de este diseño con área de caída de bloques.

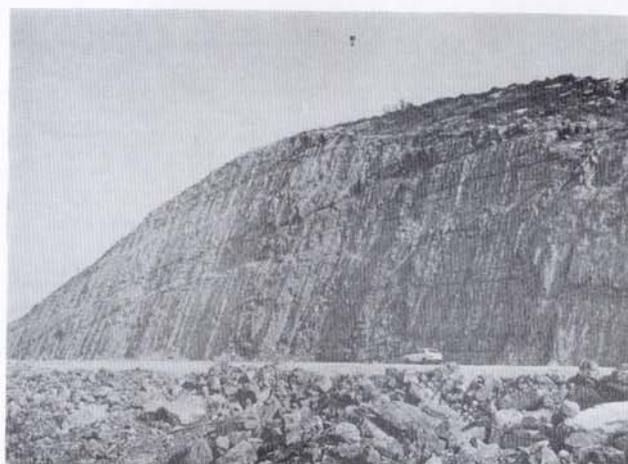
Fig. 11. Aspecto general del talud excavado visto desde el extremo Valencia

El aspecto del talud excavado es francamente bueno. Fig. 11.
