EL DESLIZAMIENTO DE OLVERA

MARTINEZ, Marcial. Dr. Ingeniero de Caminos, Jefe del Servicio de Obras Públicas, Cádiz. Junta de Andalucía.
ROMAN, Fernando. Dr. Ingeniero de Caminos. INTECSA.

Se describen las características de un deslizamiento de cerca de 1 Millón de m³ que es atravesado, en un tramo de 150 m, por la carretera N-342 en su p.k. 108,600, cerca de Olvera, en el extremo Nor-oriental de la provincia de Cadiz. Se expone una interpretación del deslizamiento así como las soluciones analizadas y ejecutadas para combatir la inestabilidad y su funcionamiento.

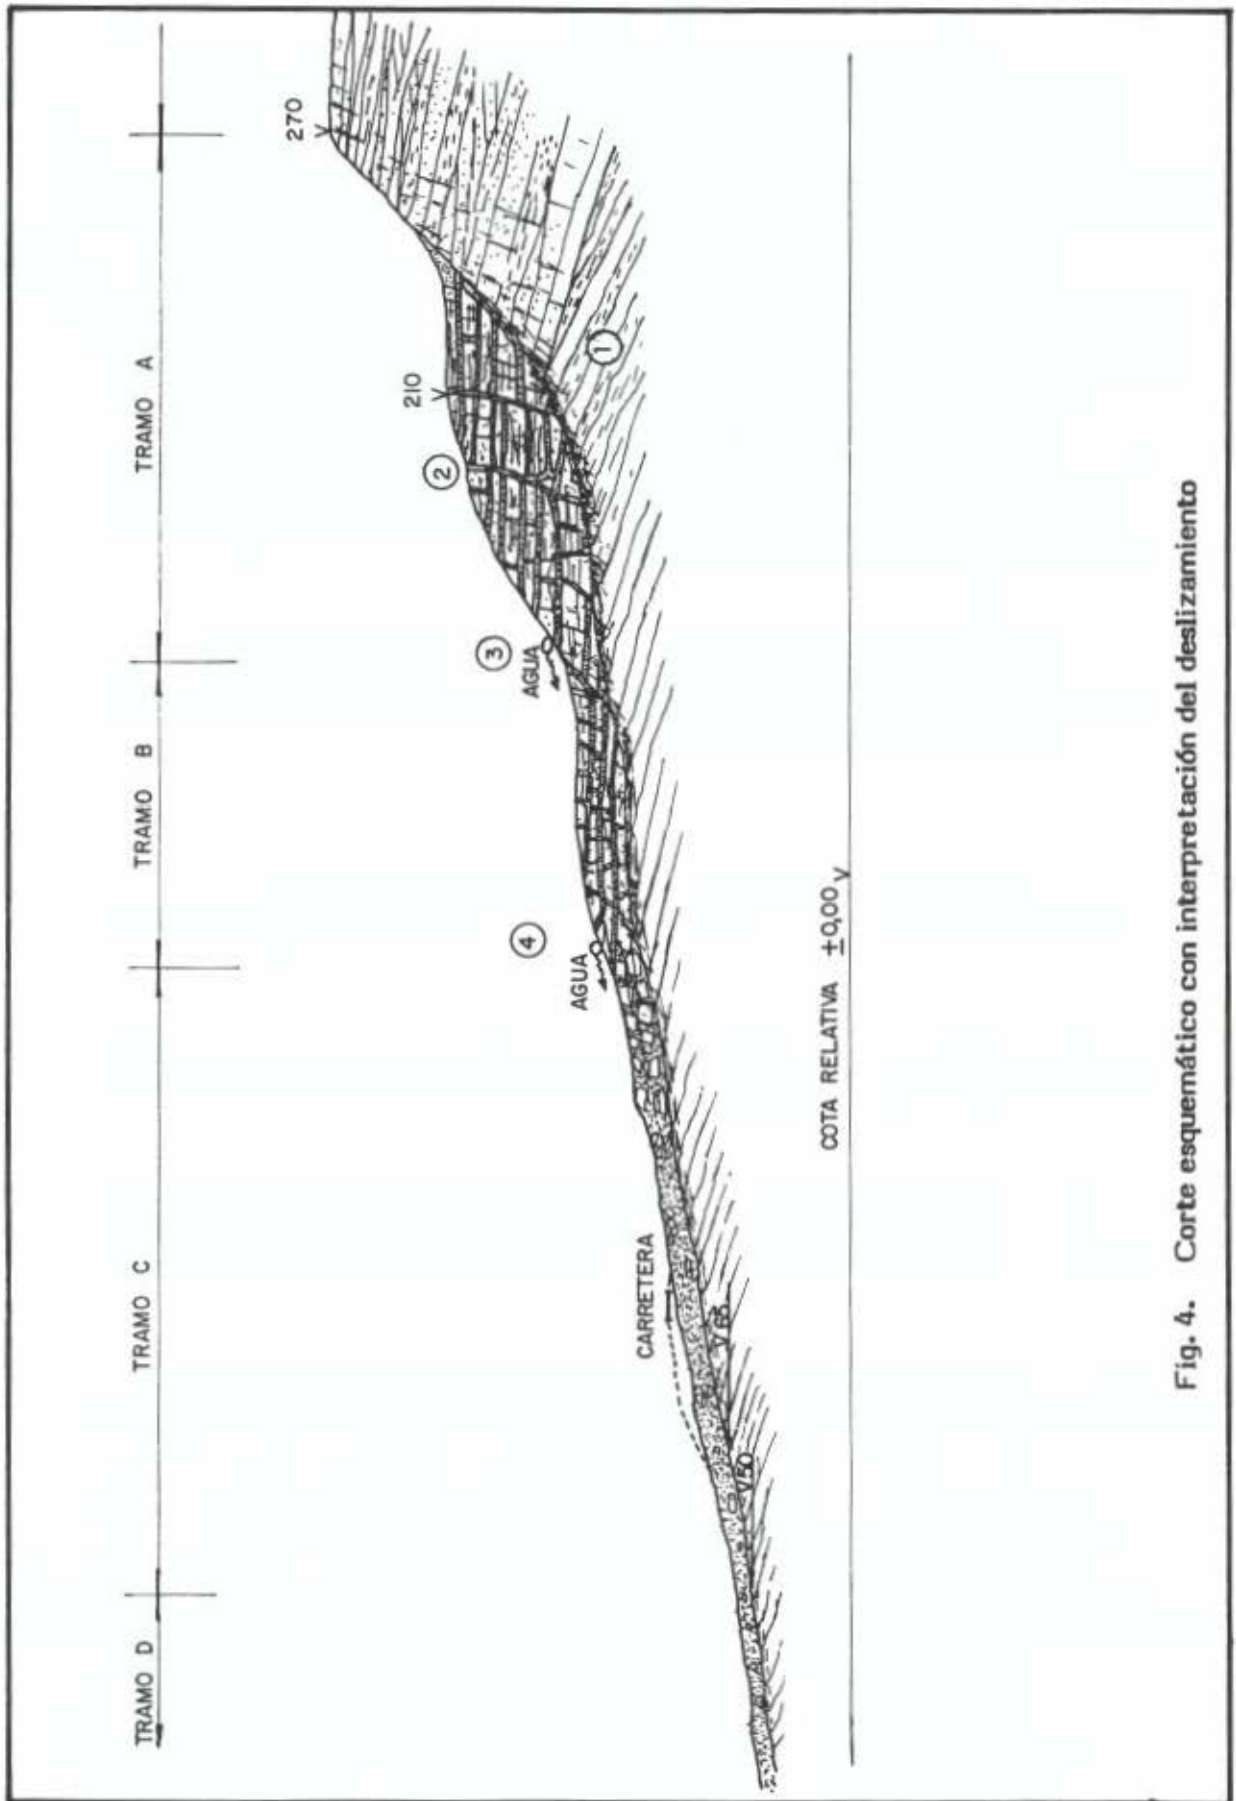
Fig. 4. Corte esquemático con interpretación del deslizamiento

En la figura 4 se ha dibujado un corte esquemático longitudinal del deslizamiento que incluye los paquetes de arenisca del mioceno superior, pues se estima que el deslizamiento actual está asociado a un primer deslizamiento de aquellos paquetes.

El origen del deslizamiento puede estar en una rotura de la cabecera de la ladera (Tramo A) donde los estratos alternados de arenisca (o conglomerado) y margas buzan hacia la derecha. Esta rotura ha podido comenzar por una flexión de los estratos a causa de una pérdida de resistencia de niveles margosos de la base (1) o por descalce de aquellos; el vuelco y la flexión de los estratos han abierto juntas conjugadas con la estratificación por donde han progresado la entrada de agua y meteorización general de la cuña flectada. No descartamos la posible existencia de una vena de agua (artesianas?) que haya sido el primer origen del debilitamiento de las capas.

A continuación ha podido producirse una rotura de la base de toda la cuña flectada (quizás más arcillosa y saturada), deslizando ésta hacia abajo y quedando una masa (2) al pie del escarpe con una estructura geológica todavía reconocible.

Sucesivos deslizamientos en el pie de estas masas deslizadas (Tramo B) han ido desorganizando la estructura del macizo hasta transformarla en la masa arcillosa que engloba bloques de arenisca de los tramos C y D.

El agua sale por los puntos (3) y (4) bien porque son la salida de niveles de arenisca todavía interconectados entre sí, o bien porque los cambios de pendiente, con un nivel freático somero, obligan a dichas surgencias de agua. Sin embargo el hecho de que en los tramos C y D no se observen surgencias puntuales de agua redonda quizás en favor de la primera de estas dos hipótesis.

La masa de arcillas, arcillas arenosas y arenas (que proceden de la alteración de los niveles areniscosos), y que engloba bloques de arenisca, se mueve de una forma desordenada, paralelamente a la primitiva superficie topográfica, a lo largo de la vaguada.

Las causas del deslizamiento de esta masa están, por un lado, en la saturación de la matriz arcillosa, con la consiguiente disminución de su resistencia al corte, y por otro, en las presiones intersticiales que actúan prácticamente en toda la altura del terreno en movimiento.
