INFORME SOBRE LOS DAÑOS EN PAVIMENTACIÓN Y MURO EXTERIOR EN LA IGLESIA PARROQUIAL DE SANTA EULALIA DE CARRANZO (ASTURIAS).

(julio 2020)

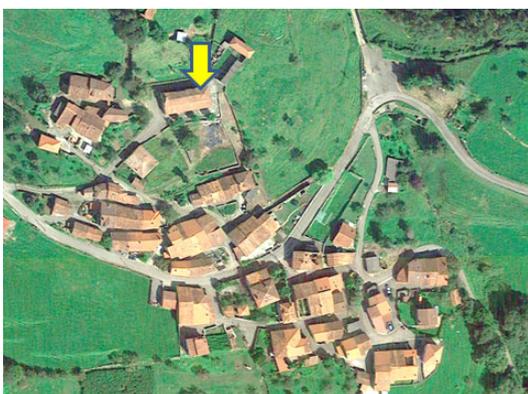
La Iglesia parroquial de Santa Eulalia, de Carranzo, nos solicitó un dictamen sobre el estado del pavimento que rodea la iglesia por su lado sur y del muro de contención de tierras que bordea dicho pavimento. El pavimento está agrietado fundamentalmente en la equina sureste y un tercio del muro de contención manifiesta desplazamientos y grietas precisamente en la zona con daños del pavimento.

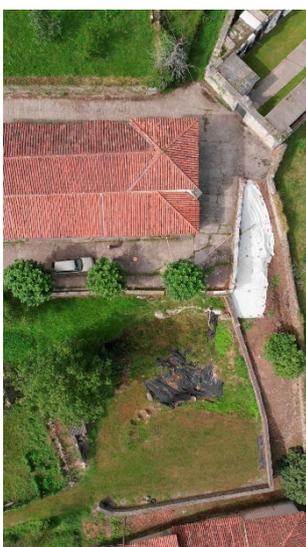
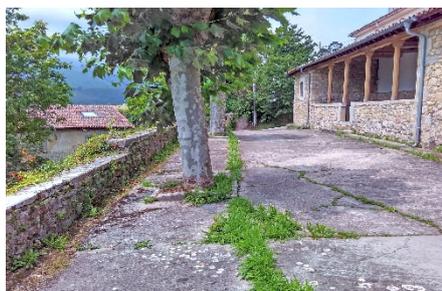
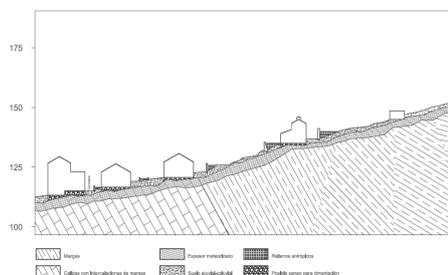
La hipótesis más plausible se basó en que en la finca inferior, en los años 2009 y 2014, se realizaron excavaciones que, por sí mismas o por los posibles argayos que hubieran causado, modificaron la pendiente del terreno

(aumentándola) por delante del muro. La información de vecinos de Santa Eulalia indica que los primeros desperfectos coinciden en el tiempo con las excavaciones en la finca inferior.

Las condiciones de estabilidad del muro cambiaron respecto de la original. La carga admisible por el terreno disminuyó y, sin llegar a la de rotura, se habrían causado deformaciones en el apoyo del muro.

El pavimento de hormigón no resistió los primeros desplazamientos que ocurrieron, apareciendo grietas en la superficie. Es seguro que por estas grietas entra el agua de lluvia y, al no tener clara la salida, puede hacer disminuir las características resistentes del relleno y aumentar los empujes, tanto sobre el muro sur como sobre el muro oriental, que también se deforma hacia afuera

Se ha proyectado un nuevo muro con cimentación suficientemente profunda y con el drenaje adecuado. En el proyecto, la primera fase consiste en la verificación, con calicatas y sondeos o penetraciones dinámicas, que las hipótesis geotécnicas de base son las correctas
