COMITÉ NACIONAL ESPAÑOL DE GRANDES PRESAS

ANÁLISIS DEL INCIDENTE DE LA PRESA DE OROVILLE. LECCIONES APRENDIDAS

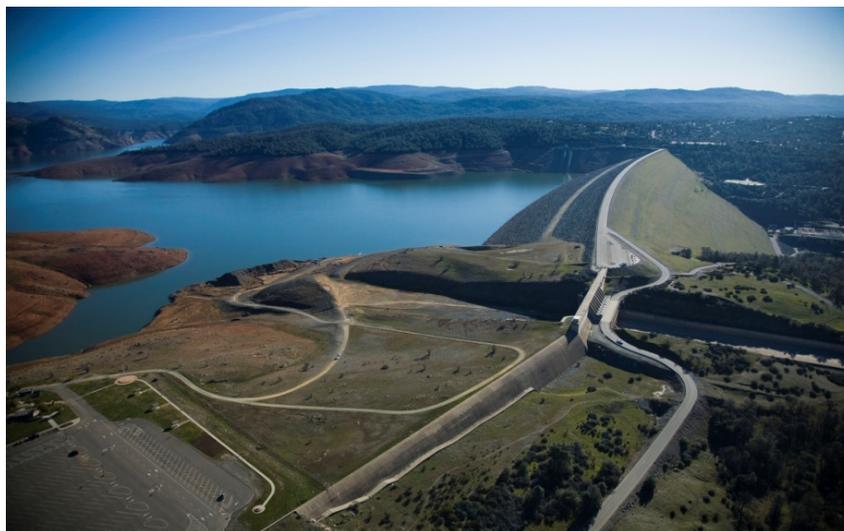
Imagen 1: Vista aérea de la presa de Oroville. En la parte inferior de la imagen se aprecia el aliviadero de emergencia (en primer término) y el aliviadero principal.

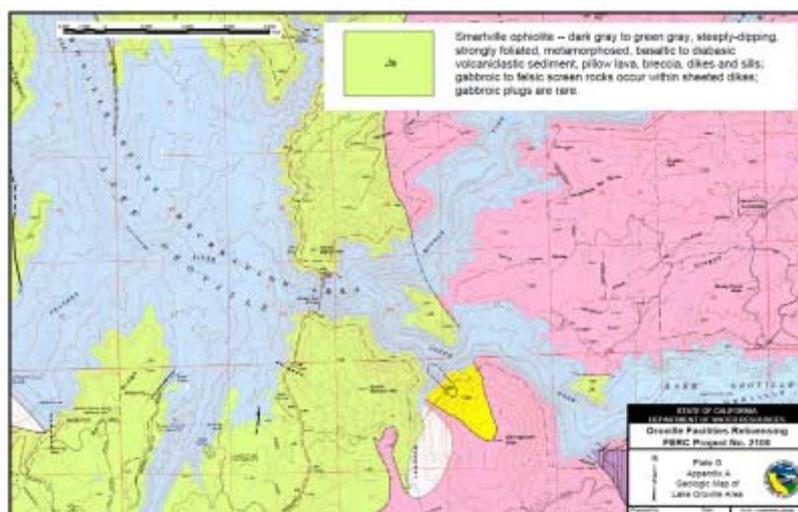
Imagen 4. Mapa geológico del emplazamiento del embalse
