DISEÑO, AUSCULTACION E INSTRUMENTACION DE UN TALUD DE DESMONTE DE AUTOPISTA (BENICASIM) FRENTE A ROTURA POR UNA JUNTA DE ESTRATIFICACION

F. ROMAN

Ingeniero de Caminos, Canales y Puertos, INTECSA

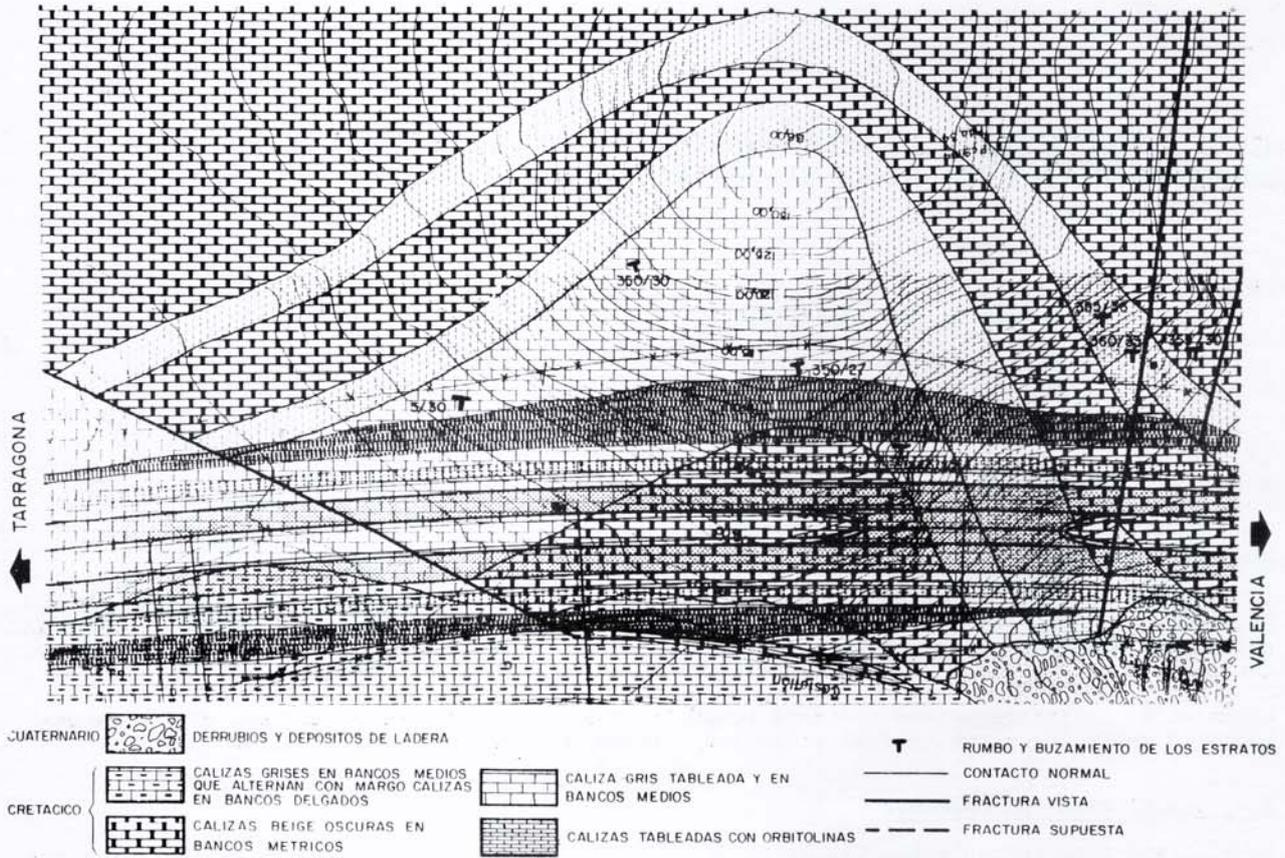
Fig. 1. Planta del desmonte

En el tramo comprendido entre Castellón de la Plana y Oropesa de la Autopista Tarragona-Valencia, a la altura del P.K. 414,200, el trazado da lugar a un desmonte en roca - que cubica un volumen de 315.000 m³ y tiene una altura máxima de 40 m. en el lado mar. (Fig. 1).

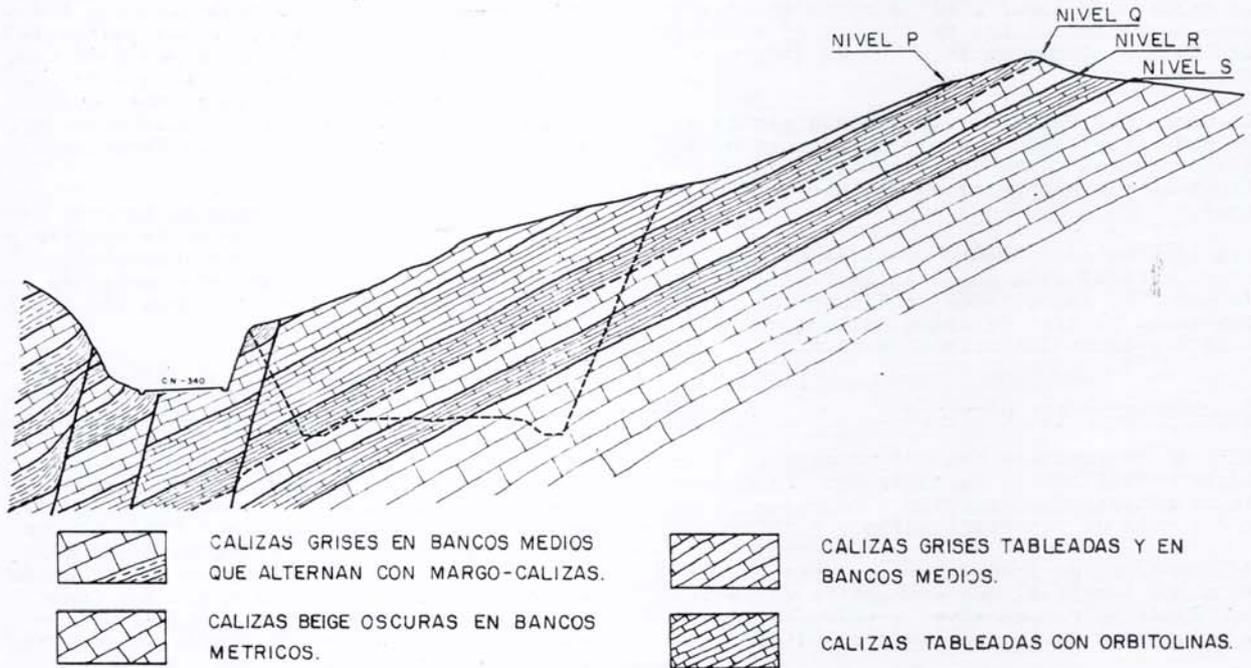
Fig. 2. Corte geológico transversal

Del estudio estadístico realizado con los buzamientos medidos en distintos puntos de la ladera se deducía un valor medio de unos 30-32°, buzando hacia el Norte, que en los desmontes de la C.N. 340 aumentaba debido a una serie de fracturas y plegamientos subsecuentes, por cuyo eje pasaba dicha carretera. Fig. 2.

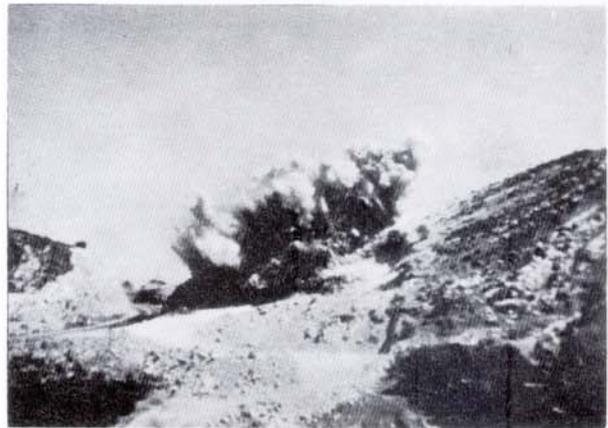
Fig. 4. Voladura en la excavación del primer banco

Por conveniencias de obra, la perforación del primer banco comenzó en Noviembre de 1.976, aunque no se iniciaron las voladuras hasta el mes de Marzo de 1977, a partir del cual continuó sin interrupción la excavación de todo el desmonte. (Fig. 4.)

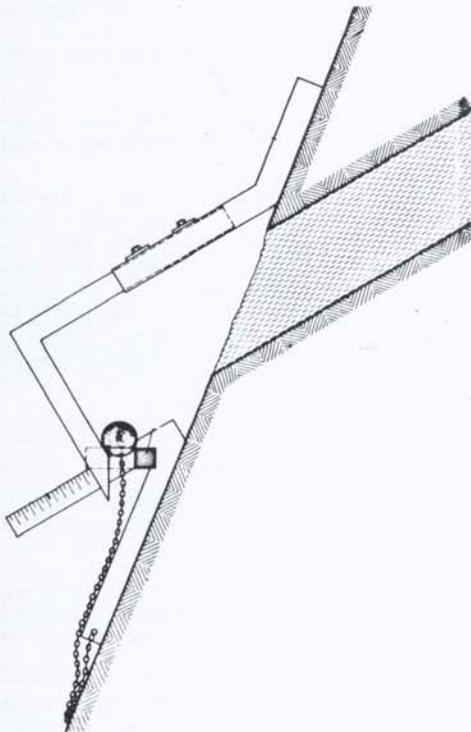
Fig. 8. Esquema del detector de deslizamientos.

- 2) Unos detectores instantáneos de deslizamientos con posibilidad de lectura de la amplitud del movimiento. Son de un diseño sencillo, desarrollado a partir de la instrumentación convencional. Figs. 8 y 9.

La observación de los detectores, por su mayor sencillez, ha venido realizándose con mayor frecuencia, sin detectar movimiento alguno. Tres de los aparatos han sufrido desperfectos por impacto de rocas o por defecto de sujeción del propio aparato o del bloque sobre el que se fijaban.
