INFORME SOBRE LOS DAÑOS EN PAVIMENTACIÓN Y MURO EXTERIOR EN LA IGLESIA PARROQUIAL DE SANTA EULALIA DE CARRANZO (ASTURIAS).

(julio 2020)

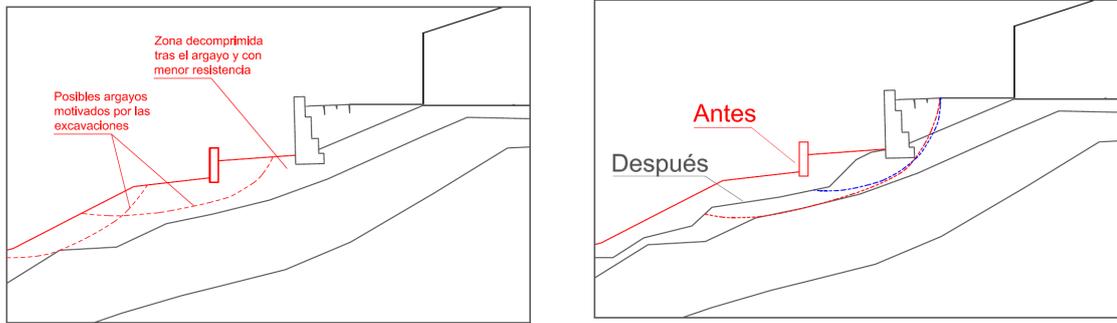
Las condiciones de estabilidad del muro cambiaron respecto de la original. La carga admisible por el terreno disminuyó y, sin llegar a la de rotura, se habrían causado deformaciones en el apoyo del muro.

El pavimento de hormigón no resistió los primeros desplazamientos que ocurrieron, apareciendo grietas en la superficie. Es seguro que por estas grietas entra el agua de lluvia y, al no tener clara la salida, puede hacer disminuir las características resistentes del relleno y aumentar los empujes, tanto sobre el muro sur como sobre el muro oriental, que también se deforma hacia afuera

Se ha proyectado un nuevo muro con cimentación suficientemente profunda y con el drenaje adecuado. En el proyecto, la primera fase consiste en la verificación, con calicatas y sondeos o penetraciones dinámicas, que las hipótesis geotécnicas de base son las correctas
